CIRCULAR

05.02

Protección contra Incendios

Uso de espumas y Paneles Sandwich

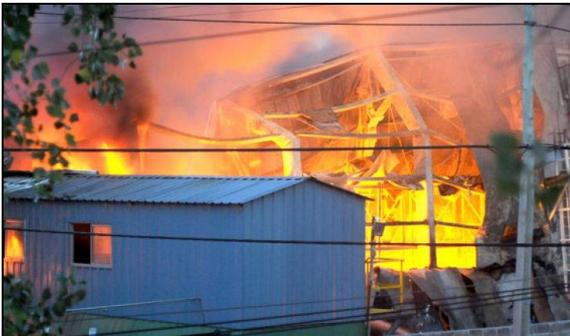
El 14 de Enero de 2008 un incendio de grandes proporciones destruyó totalmente la fábrica de pastas La Salteña, ubicada en la localidad de Lanús (Provincia de Buenos Aires - Argentina). La proliferación de paneles rellenos (tipo Sandwich) ha sido la causa de la rápida propagación del incendio.

La primera medida y la única totalmente efectiva, es no hacer dichas aplicaciones; si las hay, retirarlas para reemplazarlas por otros materiales más nobles con relación al fuego.

- A Tratar los revestimientos con productos ignifugantes **antes** de hacer la aplicación. Por lo que conocemos, es muy improbable que se pueda hacer si no viene incorporado al producto.
- B No tener ningún tipo de instalación eléctrica, o bien contar con una instalación eléctrica **100% estanca**, sin reactancias ni balastos ni transformadores tomados del techo, o bien con los mismos adecuadamente aislados por la generación de calor. No cubrir las cajas de conexiones de las instalaciones eléctricas con esta espuma, pues impide la disipación de calor y favorece un incendio.
- C Aislar con materiales incombustibles y aislantes del calor los pasos de chimeneas y aireaciones de calor que atraviesen dichos revestimientos.

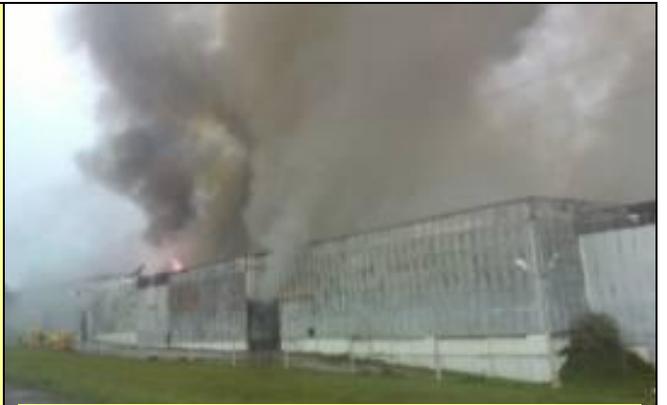
El incendio ocurrido el 12 de Octubre de 2011 en los depósitos de yerba de la empresa Cbse en Santa Ana (Misiones) es un ejemplo de la forma en que la espuma de poliuretano proyectado propaga los incendios.

Es frecuente que los secaderos de yerba utilicen aislación de espumas plásticas para las cámaras de estacionamiento de la yerba.
